ДП «ПРИДНІПРОВСЬКИЙ ЕТЦ»

Дефекти та пошкодження металоконструкцій мостового магнітно-грейферного крана вантажопідіймальністю 16/16 т.

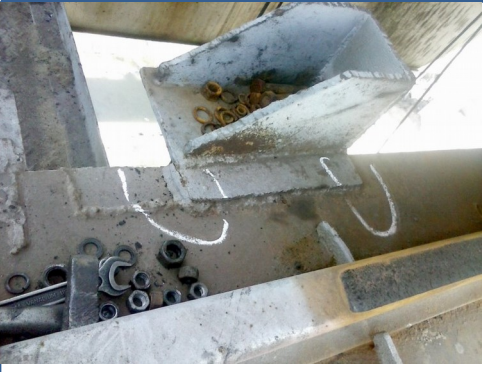
Тупиковий упор візка на головній балці з кабіною керування, бік протилежний тролеям	Група тріщин в зварних швах кріплення тупикового упора, $\Sigma L=120$ мм, <i>фото 1</i>
2

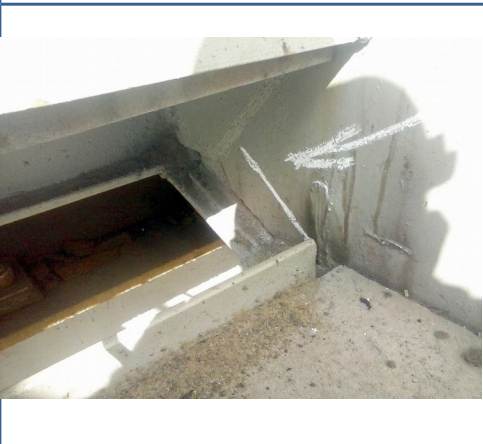
Вузол сполучення головної балки з кабіною керування та кінцевої балки з боку протилежного тролеям, нижні пояси	Тріщина в зварному шві кріплення нижнього поясу до зовнішньої стінки балки, що переходить в основний метал стінки балки, $\Sigma L=260$ мм, <i>фото 2</i>
