Типові дефекти та пошкодження металоконструкцій кранів

При проведенні на одному із підприємств Дніпропетровщини експертного обстеження пратцен-крана із застосуванням магніто- і ультразвукового методів неруйнівного контролю фахівцями ДП «Придніпровський ЕТЦ» було виявлено 29 дефектів і пошкоджень металоконструкцій. Це тріщини по основному металу і зварних швах, поза межний знос основного металу щодо номінальної товщини.

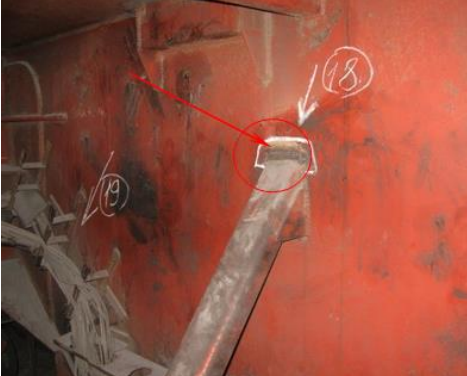
№	Фото дефекту, пошкодження	Назва елемента (складової частини)	Опис дефекту, пошкодження
1.

<p>Площадка під механізмами пересування крана сторона тролей (південно- східна)</p>	<p>Тріщина в зварному шві кріплення підкоса площадки до зовнішньої стінки головної балки $L_{зш} = 160$ мм</p>

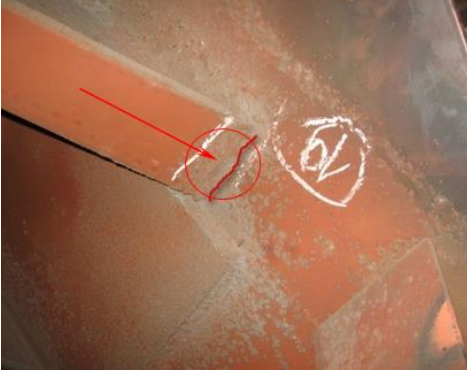
2.

<p>Вузол з'єднання головної балки без кабелю живлення вантажного візка та кінцевої балки зі сторони тролей (південно- східний)</p>	<p>Тріщина в зварному шві кріплення вузлової фасонки до нижнього поясу головної балки $L_{зш} = 70$ мм</p>

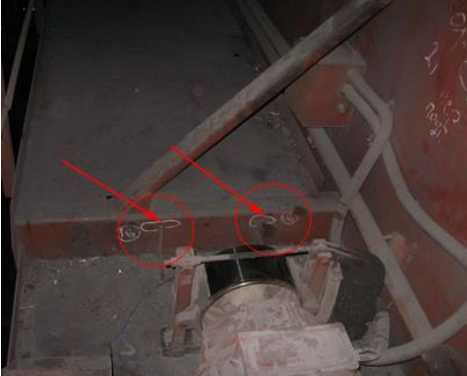
3.

<p>Площадка під механізмом пересування крана (північно-східна)</p>	<p>Тріщини в основному металі стінки балки над ребром жорсткості (2 місця) $\Sigma L_{ом} = 150$ мм</p>

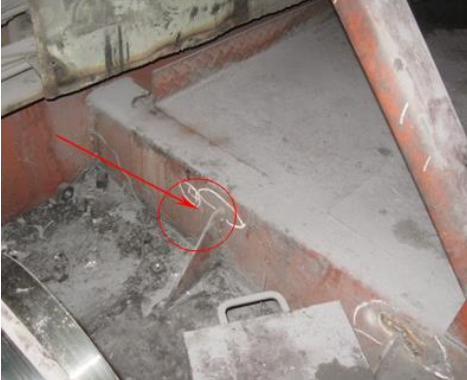
4.

<p>Площадка під механізмом пересування крана (південно- східна)</p>	<p>Тріщина в основному металі стінки балки над ребром жорсткості $L_{ом} = 60$ мм</p>

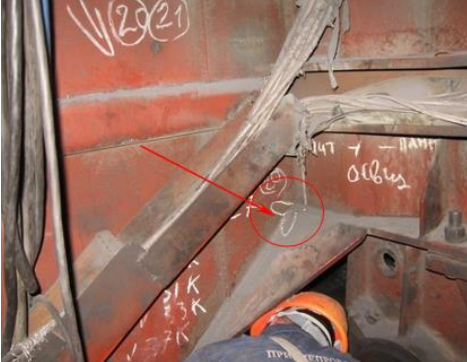
5.

<p>Вузол з'єднання головної балки з кабелем живлення вантажного візка та кінцевої балки зі сторони тролей (південно- західний)</p>	<p>Тріщини в зварному шві кріплення вузлової фасонки до нижнього поясу та стінки головної балки $\Sigma L = 150$ мм</p>
