# ІНФОРМАЦІЙНО-ТЕХНІЧНИЙ РЕСУРС ДП «ПРИДНІПРОВСЬКИЙ ЕТЦ»

## Типові дефекти та пошкодження металоконструкцій крана стрілового автомобільного КС-557Кр

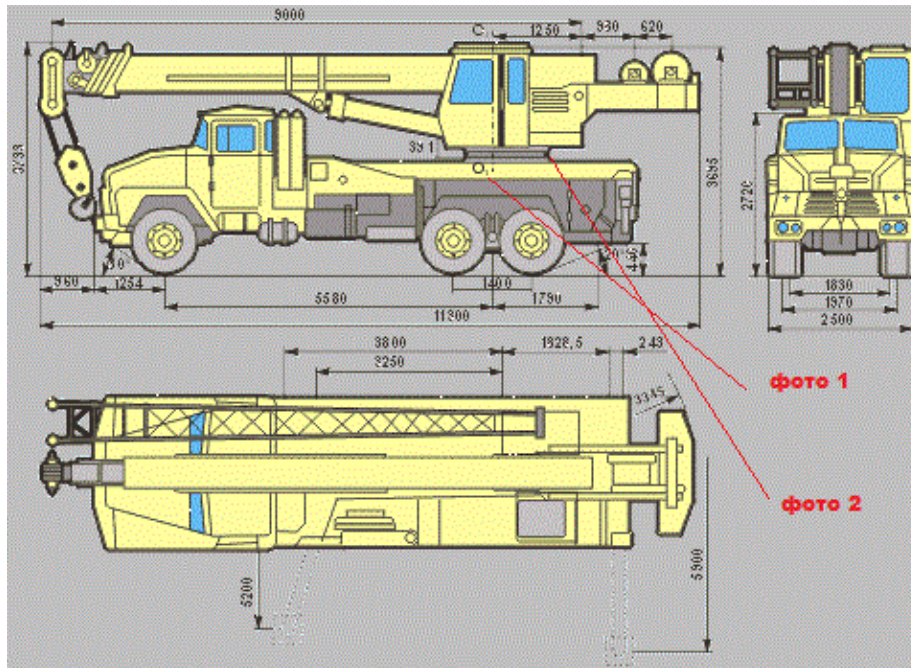
*Схема розташування дефектів і пошкоджень металоконструкцій крана КС-557Кр*

Під час обстеження на одному із підприємств Дніпропетровщини крана стрілового автомобільного КС-557Кр експертами технічними ДП «Придніпровський ЕТЦ» були виявлені пошкодження неповоротної рами, що могло призвести до аварії під час експлуатації.

№	Фото дефекту, пошкодження	Назва елемента (складової частини)	Опис дефекту, пошкодження
1.	 	Неповоротна рама, поздовжні балки	Тріщина в зварну шві косинки опорно-поворотного пристрою, що переходять в основний метал зовнішньої стінки балки і косинки $\Sigma L = 250$ мм
2.	 	Неповоротна рама, поздовжні балки	Тріщина в зварному шві з'єднання елементів верхнього поясу балки, що переходять в зварний шов опорно-поворотного пристрою $\Sigma L_{\text{ш}} = \text{до } 140$ мм

За рекомендацією фахівців ДП «Придніпровський ЕТЦ» кран стріловий автомобільний було виведено з експлуатації для усунення дефектів.

Після проведення ремонту та позачергового повного технічного огляду буде вирішуватися питання про його подальшу експлуатацію.
