Типові дефекти та пошкодження стрілового пневмоколісного крана

Під час обстеження на одному із підприємств Дніпропетровщини стрілового пневмоколісного крана експертами технічними ДП «Придніпровський ЕТЦ» були виявлені пошкодження металоконструкцій неповоротної рами, механізму підймання вантажу, що могло призвести до аварії під час експлуатації.

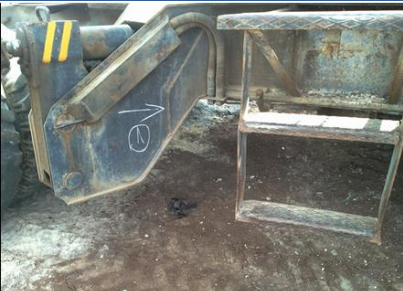
№	Фото дефекту, пошкодження	Назва елемента (складової частини)	Опис дефекту, пошкодження
1.

Неповоротна рама	Тріщини в зварних швах з'єднання поздовжніх і середнього поперечного елементів рами, що переходять в зварні шви і основний метал накладок посилення вузлів (чотири місця), $\Sigma L = 120$ мм
