ІНФОРМАЦІЙНО-ТЕХНІЧНИЙ РЕСУРС ДП «ПРИДНІПРОВСЬКИЙ ЕТЦ»

Дефекти та пошкодження металоконструкцій мостового грейферного крану вантажопідймальністю 20 т.

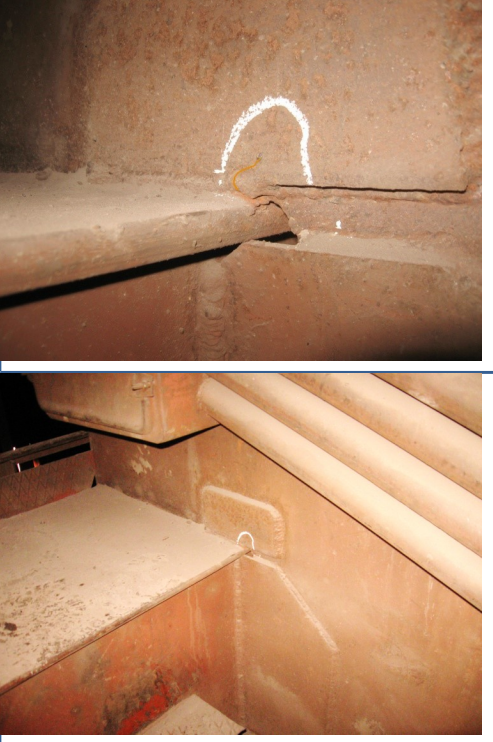
<p>Вузол з'єднання головної балки з кабіною керування та кінцевої з боку протилежного тролеям</p>	<p>Тріщина в ремонтній накладці на стінці головної балки, L=20 мм, <i>фото 1, 2</i></p>
2

За рекомендацією фахівців ДП «Придніпровський ЕТЦ» кран виведений з експлуатації для усунення виявлених пошкоджень.

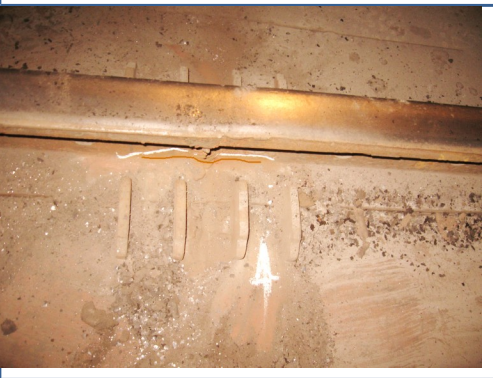
<p>Підвізкова рейка на головній балці з кабіною керування</p>	<p>Тріщина в основному металі підшви рейки (з внутрішнього боку), L=180 мм, <i>фото 3</i></p>
3

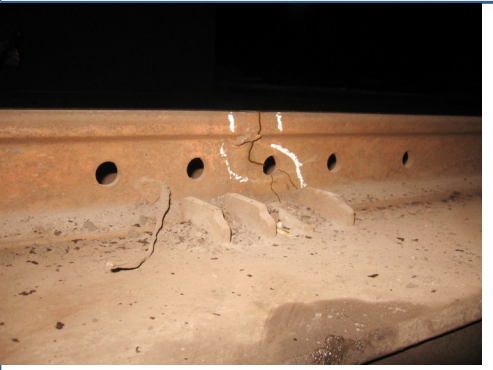
<p>Підвізкова рейка на головній балці без кабіни керування</p>	<p>Розгалужена тріщина в основному металі рейки, $\Sigma L=200$ мм, <i>фото 4</i></p>
