ІНФОРМАЦІЙНО-ТЕХНІЧНИЙ РЕСУРС ДП «ПРИДНІПРОВСЬКИЙ ЕТЦ»

Дефекти та пошкодження металоконструкції мостового магнітно-грейферного крана вантажопідймальністю 16/16 т

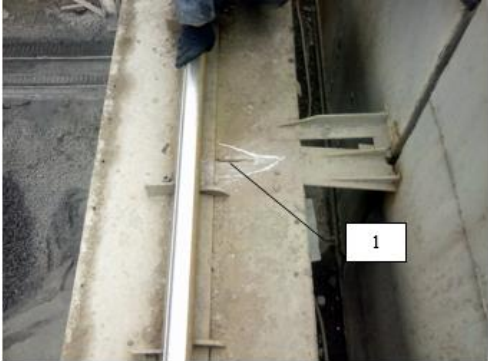
| № | Фото дефекту, пошкодження | Назва елемента (складової частини) | Опис дефекту, пошкодження |
|---|---|---|---|
| 1. | | Головна балка з кабіною кранівника, середина прогону | Тріщина в основному металі верхнього поясу балки, $L = 190$ мм, <i>фото 1</i> |

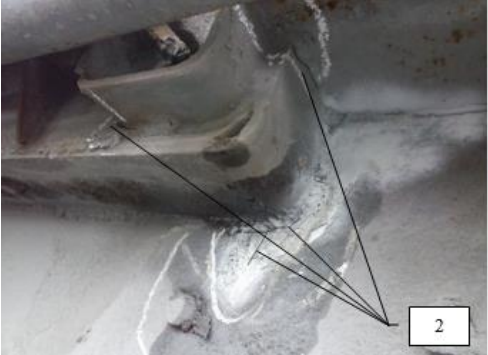
| № | Фото дефекту, пошкодження | Назва елемента (складової частини) | Опис дефекту, пошкодження |
|---|---|---|---|
| 2. | | Грейферний візок, повздовжня балка з боку кабелю живлення візка | Група тріщин в основному металі верхнього поясу та зовнішньої стінки балки в районі заглиблення під редуктор, <i>фото 2</i> |
