ІНФОРМАЦІЙНО-ТЕХНІЧНИЙ РЕСУРС ДП «ПРИДНІПРОВСЬКИЙ ЕТЦ»

Дефекти та пошкодження виробничої будівлі.

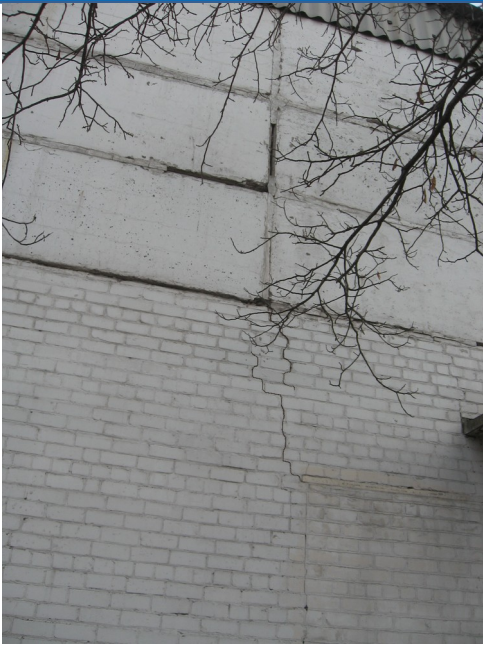
Зовнішні стіни, перехід від цегляного мурування до стінових панелей	Горизонтальні осадочні тріщини між муруванням та стіновими панелями, зазор до 30 мм, викришування розчину із закладання стиків, <i>фото 1, 2</i>
2		Зовнішні стіни, стики між стіновими панелями	Численні тріщини по стикам, викришування розчину із закладання стиків, <i>фото 1</i>
3		Зовнішня стіна по осі «1»	Вертикальна розгалужена тріщина в муруванні довжиною L=1400 мм, <i>фото 1</i>

За рекомендацією фахівців ДП «Придніпровський ЕТЦ» виробничій будівлі проведений ремонт, після проведення ремонту термін експлуатації будівлі був подовжений.

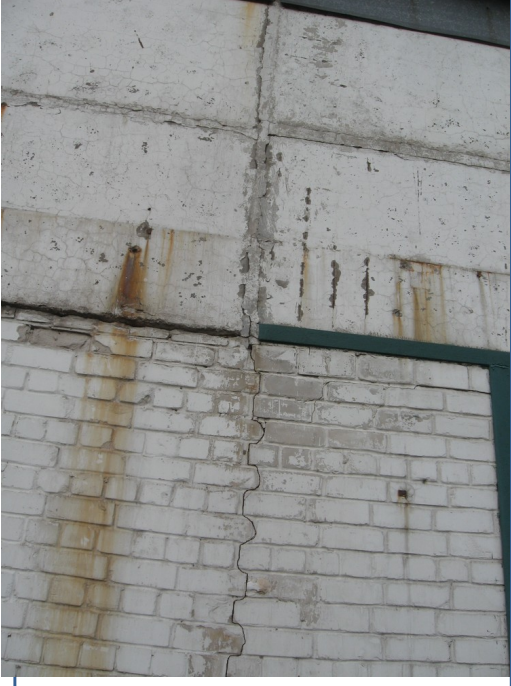
Зовнішня стіна по осі «А»	Вертикальна тріщина в муруванні та по стику стінових панелей на всю висоту будівлі, <i>фото 2</i>
5

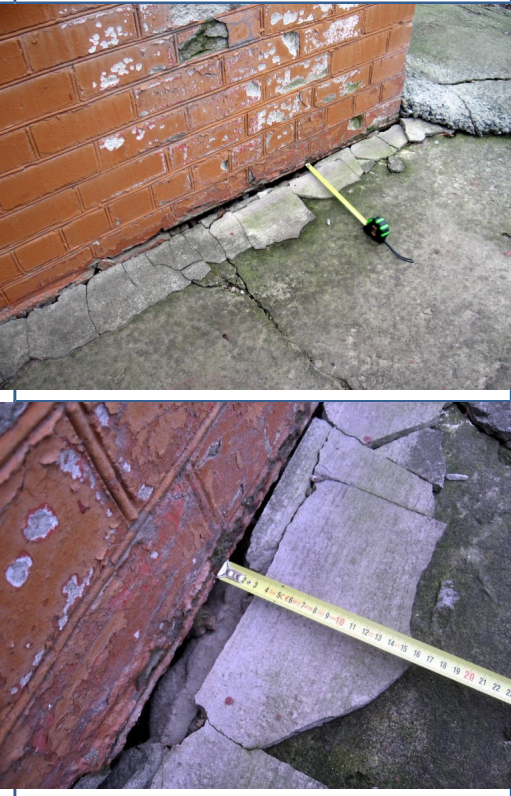
Вимощення вздовж стіни по осі «8»	Численні тріщини в вимощенні, тріщина між стіною будівлі та вимощенням, просідання вимощення, <i>фото 3, 4</i>
