ІНФОРМАЦІЙНО-ТЕХНІЧНИЙ РЕСУРС ДП «ПРИДНІПРОВСЬКИЙ ЕТЦ»

Типові дефекти та пошкодження металоконструкцій мостових кранів

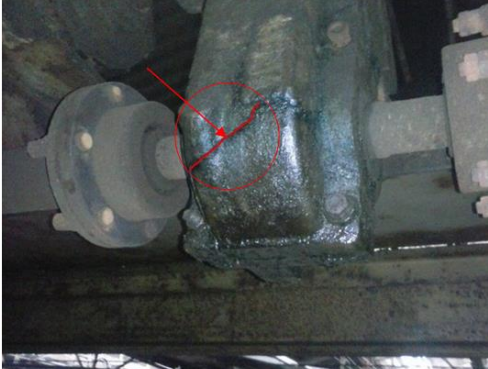
№	Фото дефекту, пошкодження	Назва елемента (складової частини)	Опис дефекту, пошкодження
1.

Під час обстеження на одному із підприємств Дніпропетровщини мостового крана експертами технічними ДП «Придніпровський ЕТЦ» була виявлена тріщина в основному металі корпусу редуктора механізму пересування крана, що могло призвести до аварії (розвалу його під час роботи).

Механізм пересування вантажного візка, редуктор	Тріщина в основному металі корпусу редуктора $\Sigma L_{om} = 150$ мм

За рекомендацією фахівців ДП «Придніпровський ЕТЦ» кран було виведено з експлуатації для усунення дефекту.

Після ремонту та позачергового повного технічного огляду буде вирішуватися питання про його подальшу експлуатацію.
