ІНФОРМАЦІЙНО-ТЕХНІЧНИЙ РЕСУРС ДП «ПРИДНІПРОВСЬКИЙ ЕТЦ»

Дефекти та пошкодження металоконструкцій мостового магнітно-грейферного крана КМГ 1602.00.000-07.27.

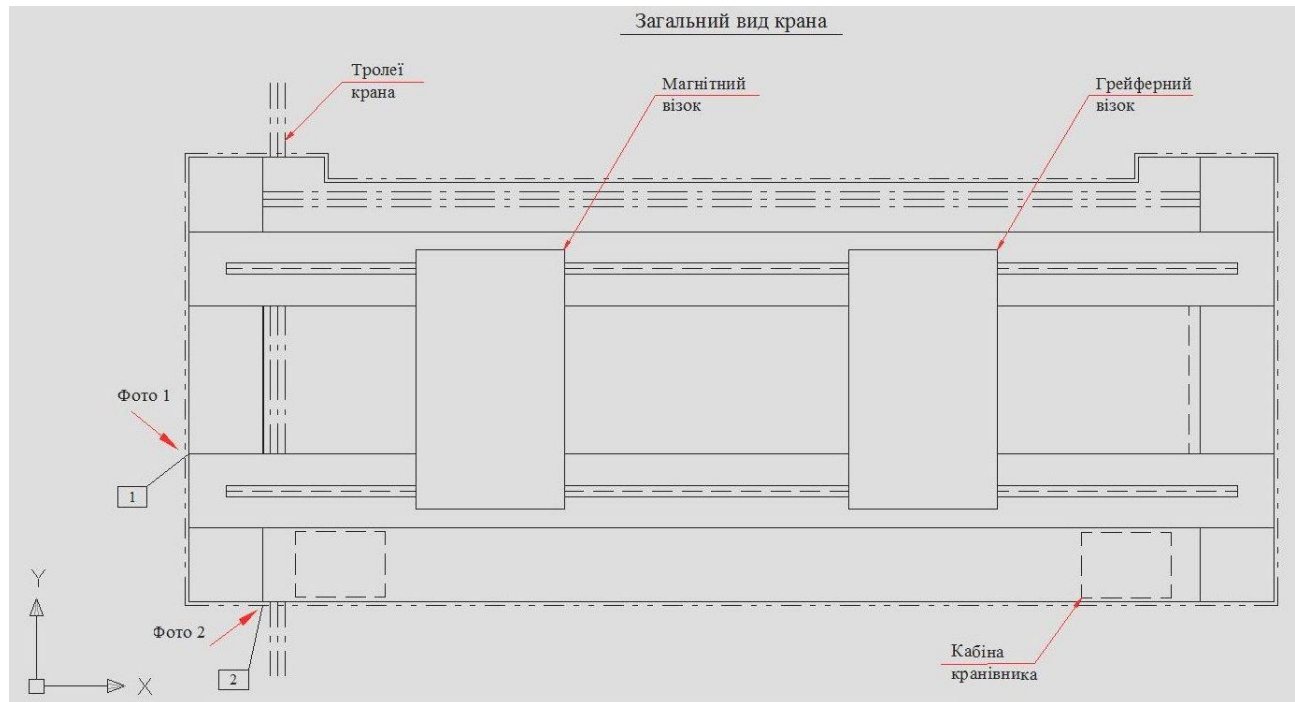
№	Фото дефекту, пошкодження	Назва елемента (складової частини)	Опис дефекту, пошкодження
1.	 	Вузол сполучення головної балки з кабіною кранівника та кінцевої балки з боку тролей крана	Тріщина в зварному шві кріплення вузлової накладки та стінки головної балки до верхнього поясу кінцевої балки, <i>фото 1</i>
2.	 	Поручневе огородження головної балки з кабіною кранівника, бік протилежний кабіні	Група тріщин в зварних швах кріплення вертикального стояка та розкоса поручневого огородження до торцевої діафрагми кінцевої балки, L = 290 мм, <i>фото 2</i>

За рекомендацією фахівців ДП «Придніпровський ЕТЦ» мостовий магнітно-грейферного кран був виведений з експлуатації для усунення виявлених пошкоджень.

Після проведення ремонту та позачергового повного технічного огляду кран знову буде введений в експлуатацію.
