ІНФОРМАЦІЙНО-ТЕХНІЧНИЙ РЕСУРС ДП «ПРИДНІПРОВСЬКИЙ ЕТЦ»

Дефекти та пошкодження металоконструкцій мостового грейферного крану вантажопідймальністю 20 т.

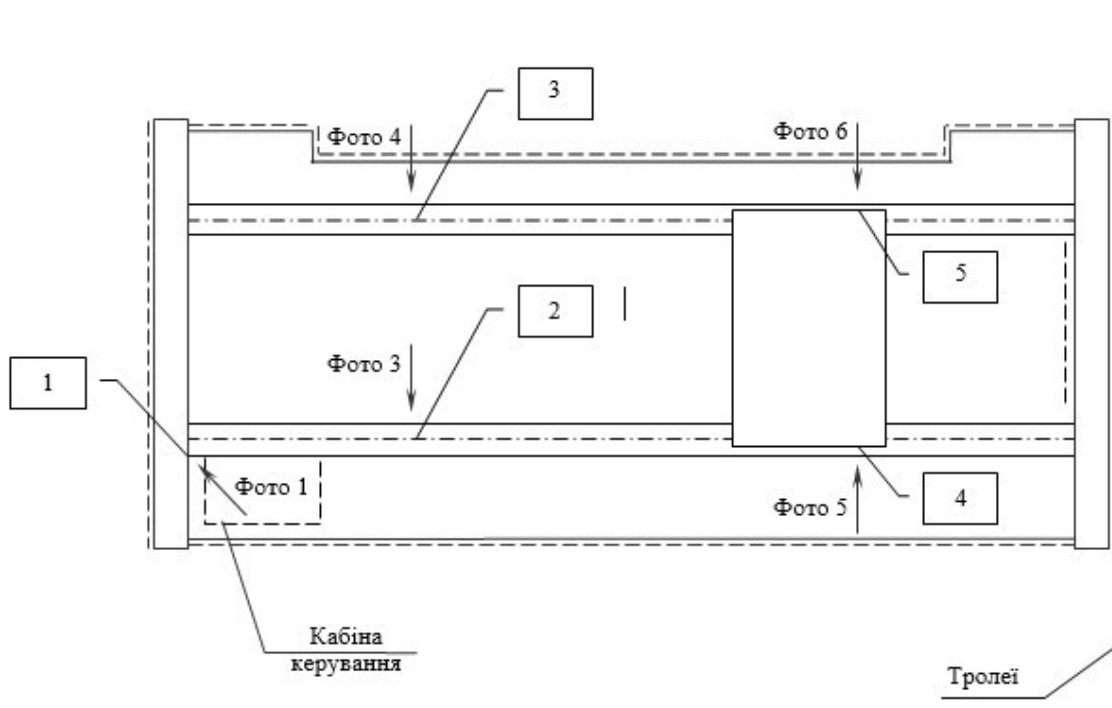
Загальний вид крана

Під час обстеження мостового грейферного крану вантажопідймальністю 20 т. на одному із підприємств Дніпропетровщини експертами технічними ДП «Придніпровський ЕТЦ» були виявлені пошкодження металоконструкцій, які в подальшому розвитку могли призвести до аварії крану під час експлуатації (див.фото).

За рекомендацією фахівців ДП «Придніпровський ЕТЦ» кран виведений з експлуатації для усунення виявлених пошкоджень.

Після проведення ремонту та позачергового повного технічного огляду крану розглядатиметься питання введення його в експлуатацію.
